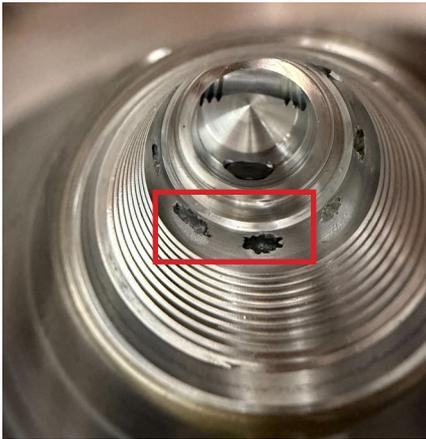
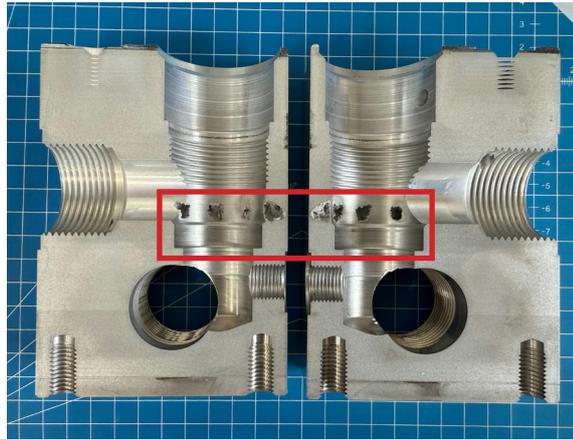
當液壓油產生高的壓降（尤其超過 210 bar, 3000 psi）時，例如從閥的活塞、閥套的側孔或節流孔流出時。因為高速的液壓油產生低壓力而引起孔蝕現象（白努利定律）。油路板的表面穿孔就是孔蝕所造成（溶解在液體中的氣體，因為低壓力和真空，瞬間產生破裂衝擊油路板表面）。

- (a) 把鋁合金油路板材質改為鋼質或鑄鐵材質可以改善成型孔表面的孔蝕程度。
- (b) 平衡滑軸活塞式結構的閥比較容易產生孔蝕（蟲洞）現象，例如導壓操作平衡滑軸活塞結構的洩壓閥。Winner 提供提動軸結構（X=2G 或 3G）的洩壓閥。壓力控制閥可以大幅改善孔蝕現象。另外，也可以增加背壓或採用二段、三段壓力，減少局部的高壓降，避免孔蝕發生。
- (c) Winner 的直動型、提動軸結構洩壓閥、順序閥（如 SC、SD、RD 等系列）內部設計產生背壓，因此不會造成成型孔表面的孔蝕現象。
- (d) 關於 FR 系列的優先流量控制閥，因為幾乎都需要滑軸型補償活塞結構，沒有提動軸型可以取代，因此解決方案建議增加背壓的管路流道。
